## Projet COMBIGREEN – LES NEWS DU 30 Juillet 2020

### Quel bilan à la fin du mois de Juillet ?

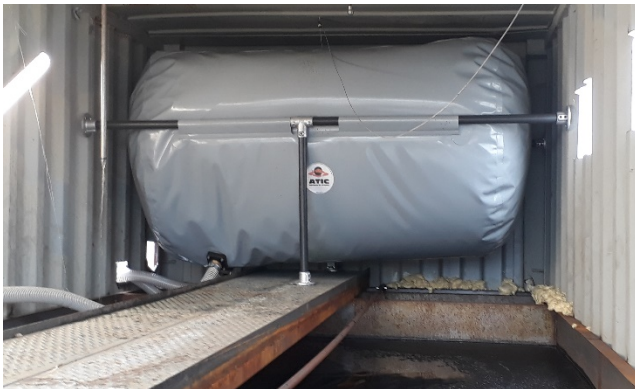
Gazomètre

Les quelques photos ci-dessous illustrent ces modifications, qui vont de l'ajout d'un gazomètre pour piloter mieux la production de syngaz et son utilisation, des accès pour des visites de maintenance, améliorer le confort des interventions, etc.

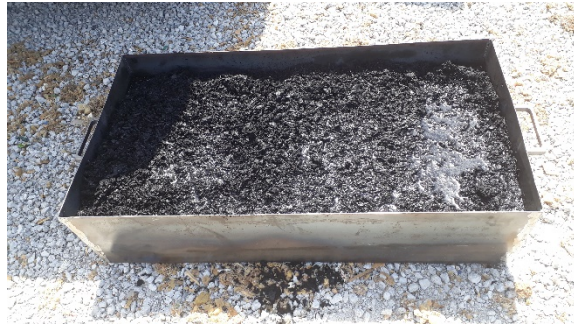
Char récupéré sous l'écluse
